# CORRALES PATRIMONIALES:

Estudio de cultura arriera en la  
Cordillera norte de Aconcagua

Ediciones del  
CENTRO ALMENDRAL  
Corporación Ciem Aconcagua

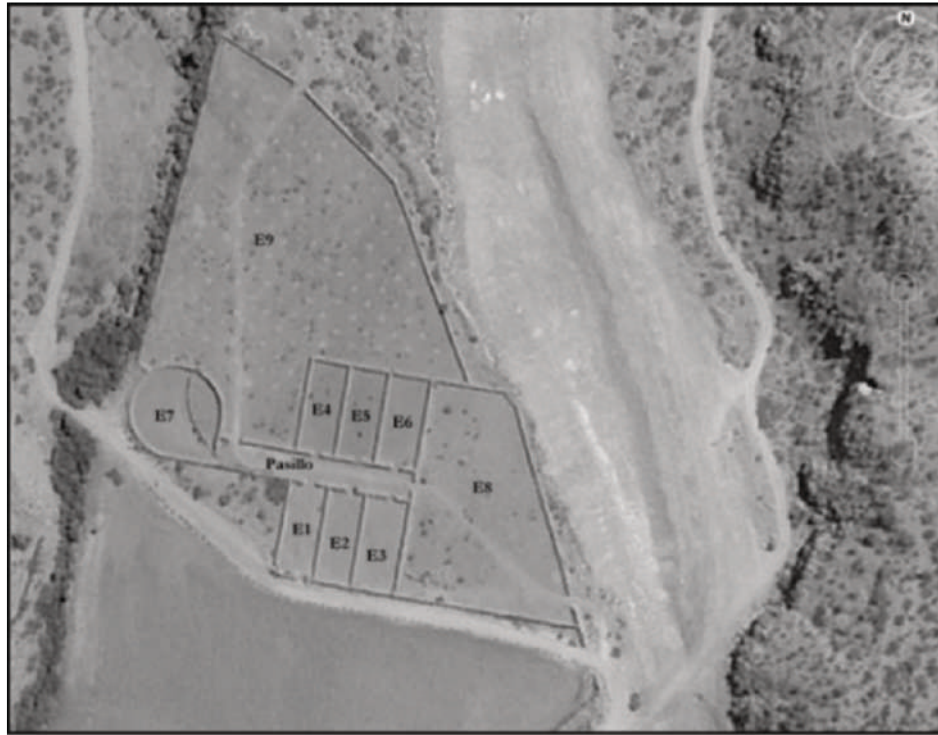
*Figura 14. Imagen satelital del Corral de Ramadillas y nomenclatura de estructuras arquitectónicas. Fuente: Imagen Google Earth editada.*

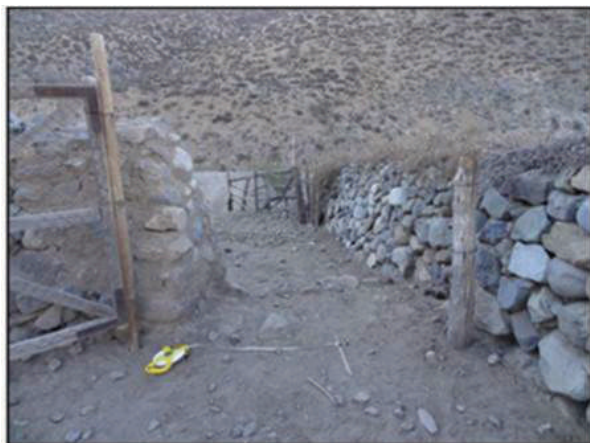
*Figura 16. Estructura 3-Muro 2. Modificación M2: Apertura de vano y aplicación de revestimiento. Chalaco. Elaboración propia (Pavlovic et al. 2015).*

De un total de 36 muros, 24 (66.7%) de ellos presentan un buen estado de conservación, mientras que los restantes 12 (33.3%) se encuentran en un estado de conservación regular. A pesar de lo anterior, un total de 16 muros presentan modificaciones, siendo la mayoría producto de derrumbes (56.3%, 9 casos) y aplicándose en dos casos revestimiento para detener su deterioro. En la mezcla del revestimiento llama la atención que junto al barro se presenta material cultural, principalmente fragmentería cerámica de data prehispánica, la cual se encuentra a nivel superficial dentro del sitio (Figura 16).

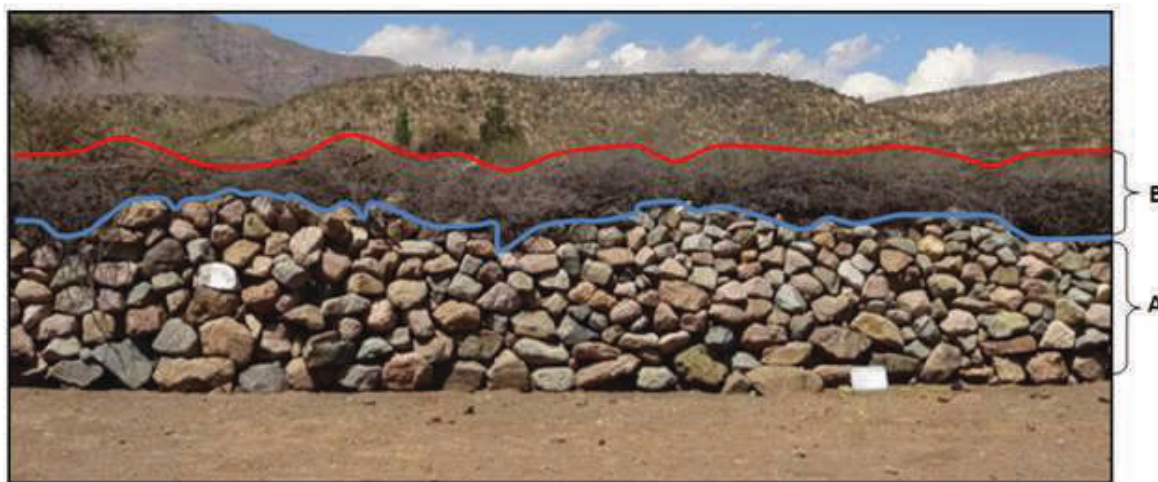
*Figura 29. Estructura 1, Muro 2. Relación de Capas estratigráficas, Capa A – Capa D. Corral de Ramadillas.  
Fuente: Elaboración propia.*

La disposición de las dos capas identificadas es en una secuencia A (abajo) - D (arriba). Interpretamos que la Capa A corresponde al mismo *evento constructivo* (Vega-Centeno 2007), siendo equivalente a la construcción original de las estructuras. Por otra parte, aunque algunas obras se pueden erigir en un sólo *evento constructivo*, a menudo envuelven varios *eventos*, los cuales pueden ocurrir simultánea o secuencialmente (Vega-Centeno 2007). Esto lo observamos en el análisis estratigráfico, donde la Capa D es interpretada como modificaciones constructivas para interrumpir el deterioro de los muros; y por ende, como medidas de mantención y conservación asociadas al uso constante de este espacio arquitectónico, todas posteriores a la construcción de las estructuras.

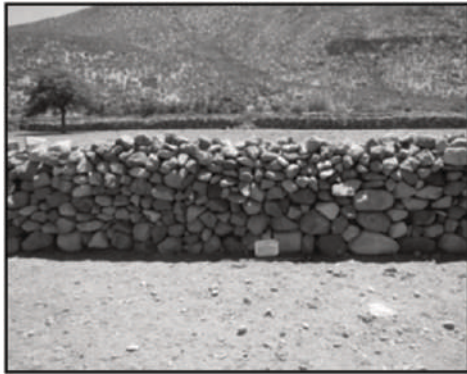
*Figura 38. Estructura E1, Muro 1.  
Fuente: Elaboración propia.*

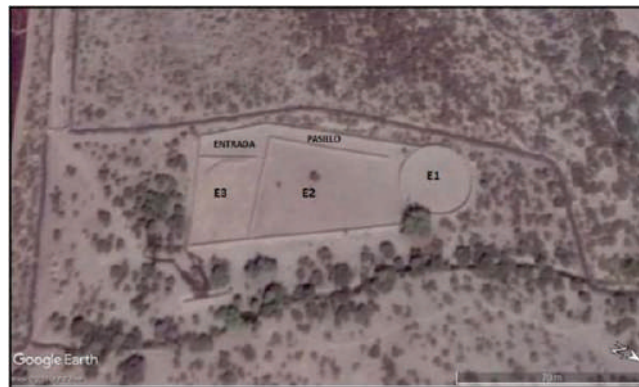
Figura 47. Imagen satelital de los Corrales de Sahondé y nomenclatura de estructuras arquitectónicas. Fuente: Imagen Google Earth editada.

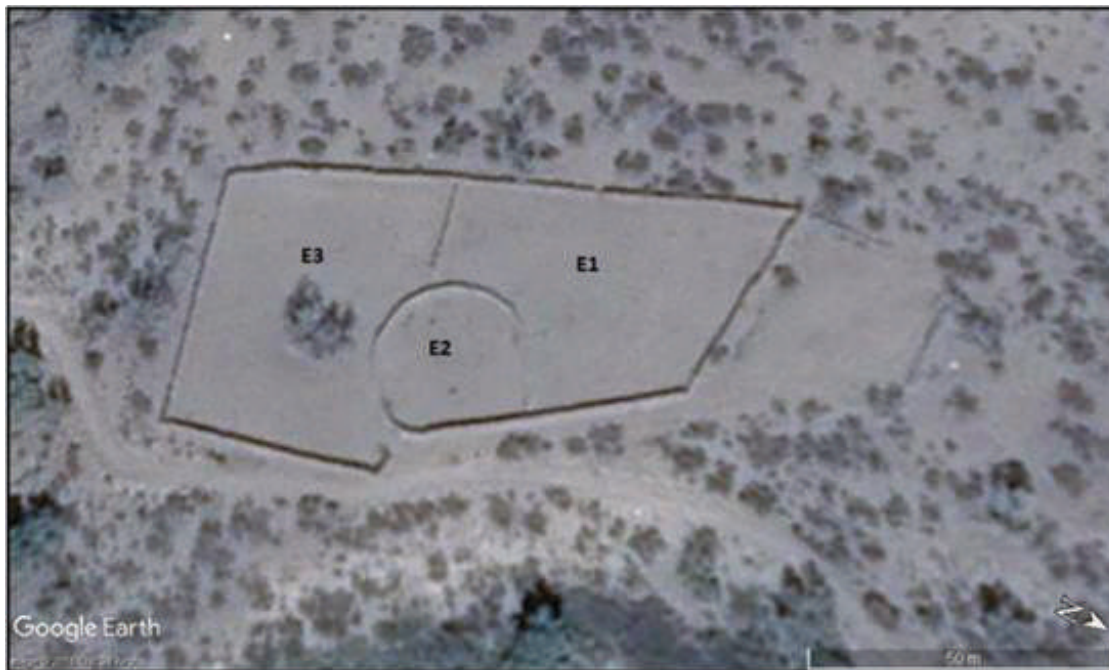
*Figura 60. Corral de Jahuel y nomenclatura de estructuras arquitectónicas.  
Fuente: Imagen Google Earth editada.*

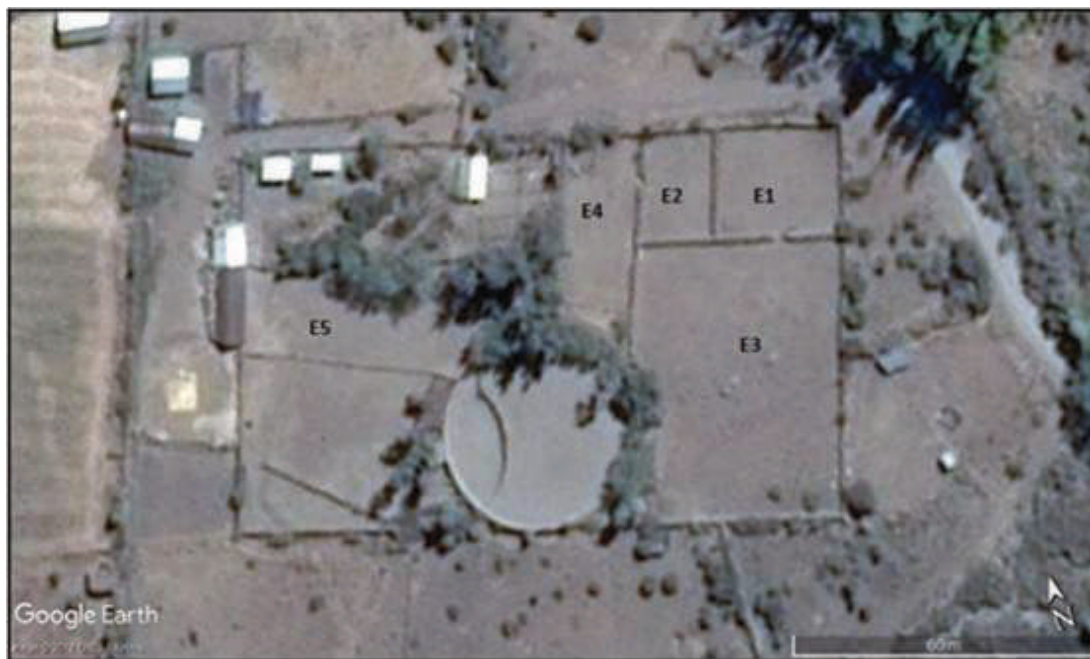
*Figura 75. Corrales de Campos de Ahumada y nomenclatura de estructuras arquitectónicas. Fuente: Imagen Google Earth editada.*

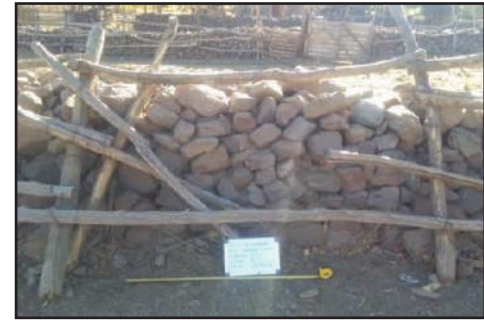
*Figura 80. Estructura 1, muro 4. Cerca  
de contención  
Fuente: Elaboración propia.*

De un total de 18 muros registrados, 12 de ellos presentan un buen estado de conservación (67%), mientras que 5 se encuentran en un estado de conservación regular (28%) y 1 en mal estado de conservación (5%). La mayoría de las modificaciones corresponde a algún grado de derrumbe, pudiendo observar la presencia de cercas superpuesta con vigas de madera en toda la extensión del muro a modo de “barrera de contención” de los muros. Otros de los factores que influyen en el deterioro de los muros, tienen relación con modificaciones al interior de los corrales, donde se construyó una media luna de rodeo en un nivel inferior al suelo de los

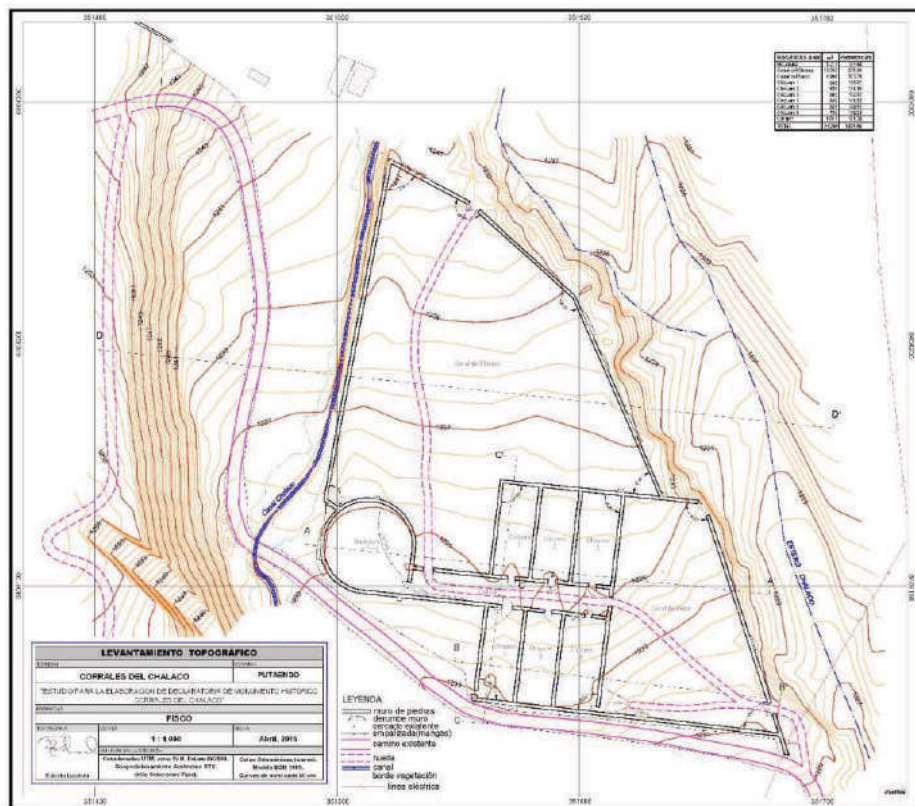
*Planta del conjunto. Fuente: Expediente declaratoria de Monumento Nacional (2015).*

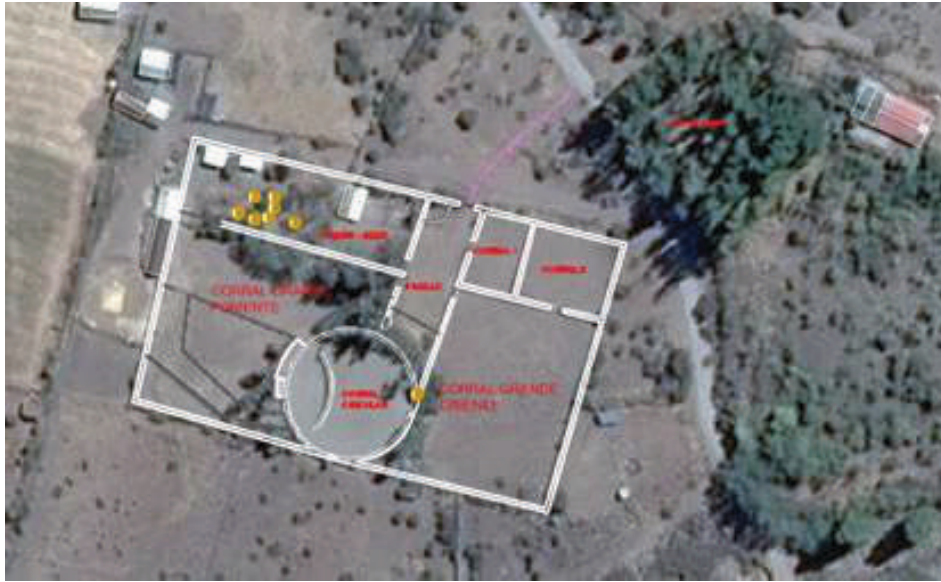
*Planta del conjunto, rodeado de casas, galpones, establos y áreas de cultivo.*
